Rapport d'expertise IPACO

Rail de glissement de
volet d'aile d'avion

Au-dessus de
Heathrow, Angleterre

14 Juillet 2011 à 13h24'35''
Heure locale anglaise

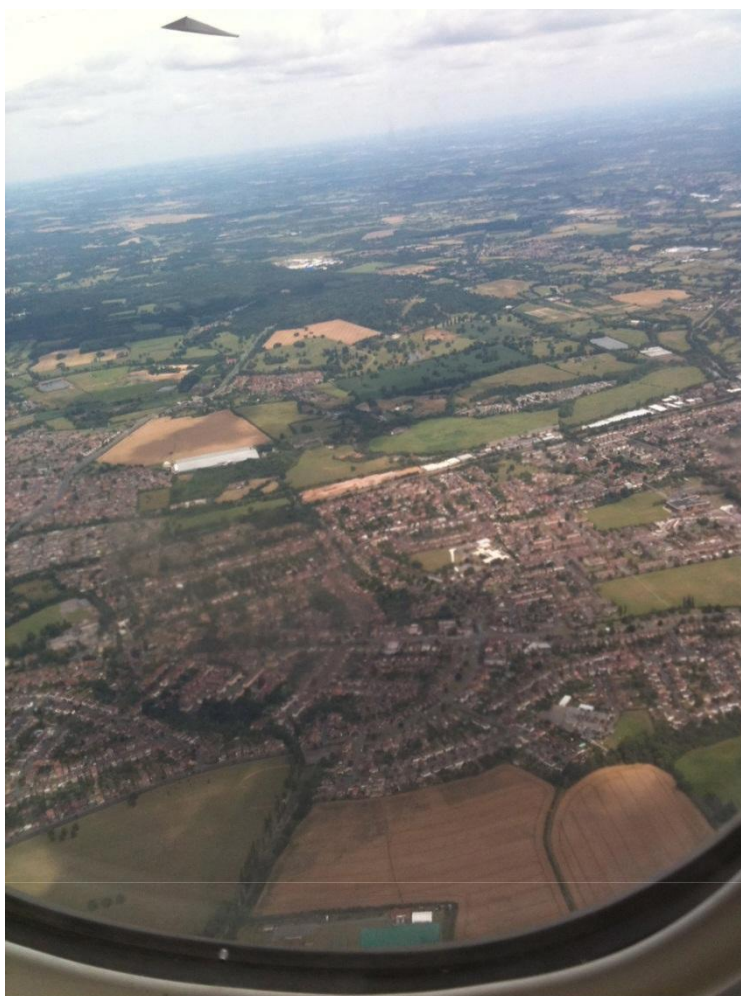
Compte tenu des données objectives fournies par l'examen du document photographique, nous pouvons conclure que l'objet figurant dans ce document est un rail de glissement de volet d'aile d'avion ; la saturation de la luminosité de la zone concernée de la photographie rendant cette aile quasiment indiscernable, en contraste avec la zone sombre du rail non exposée au soleil.

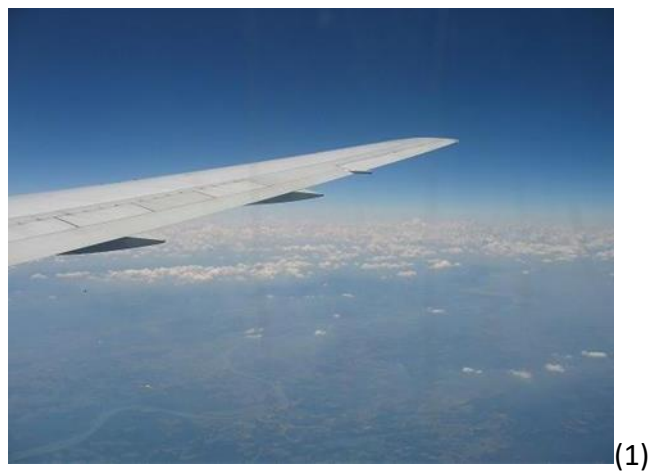
Cette photographie est par ailleurs très semblable à celle-ci :

... qui n'est qu'une portion de l'originale :

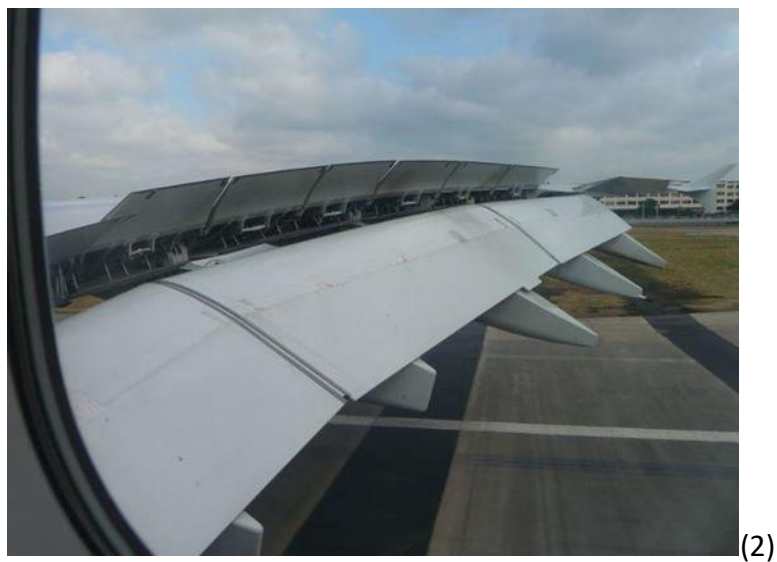
Les zones sombres triangulaires sous l'aile de l'avion ne sont que les supports des volets d'aile, visibles ici de plus près, sur un Airbus A380-800 :
