# Rapport d'expertise IPACO

<i>Nom de l'expert</i> Antoine COUSYN	<i>Date du rapport</i> 29/07/2012	<i>Dernière mise à jour</i> 08/02/2015	
<i>Type</i> <b>IFO</b>	<i>Classe</i> <b>A</b>	<i>Explication</i> Saturation du capteur CMOS	<i>Complément</i> <b>Soleil</b>
<i>Document</i> Vidéo	<i>Lieu de prise de vue</i> Manipur, Inde.	<i>Date de prise de vue</i> 19 Juin 2011 15h11' heure locale

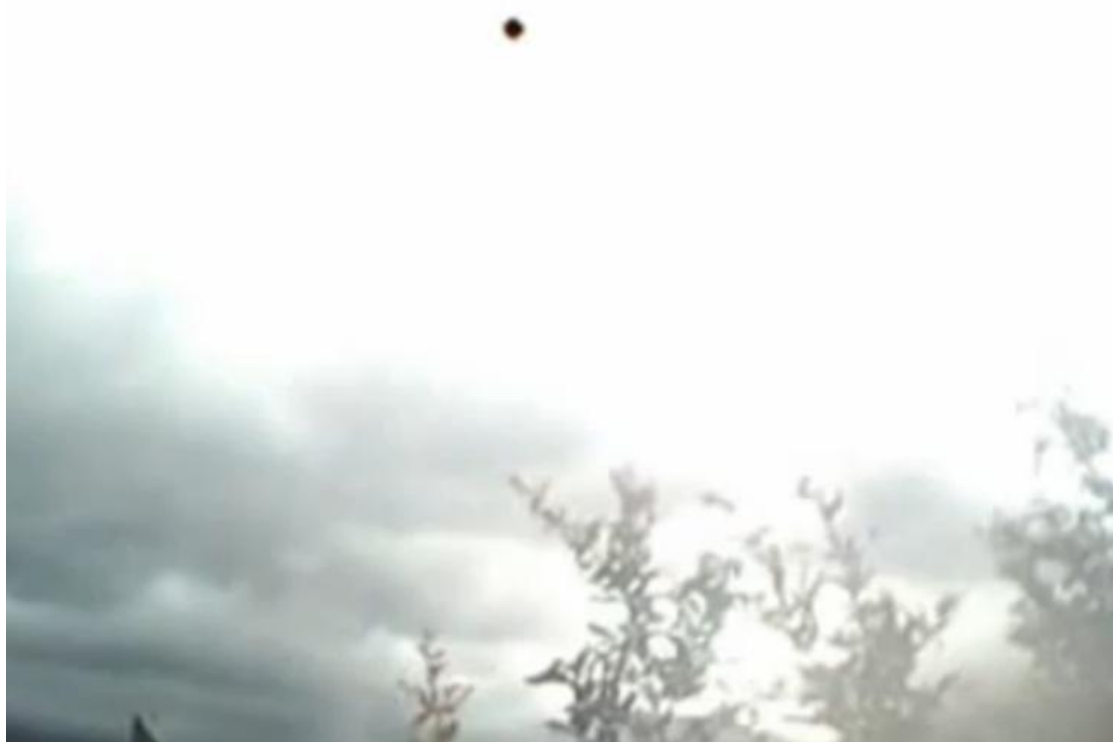
*Image extraite de la vidéo*

L'examen attentif de la vidéo révèle que celle-ci a été prise principalement en direction du soleil.

Par ailleurs, « l'ovni » noir reste en permanence à la même place dans le temps et par rapport à des repères fixes du paysage.

Ces données ainsi que la forme circulaire et la couleur noire de l'objet laissent à penser qu'il ne s'agit que d'un effet de saturation du capteur photographique, dû à l'intensité lumineuse du soleil et à la nature du capteur utilisé dans l'appareil photographique.

Au vu des différentes données visuelles et objectives recueillies par l'examen attentif du document vidéo, nous pouvons conclure que « l'ovni » n'est qu'un effet dû à la saturation par le soleil du capteur de type CMOS utilisé par la caméra.

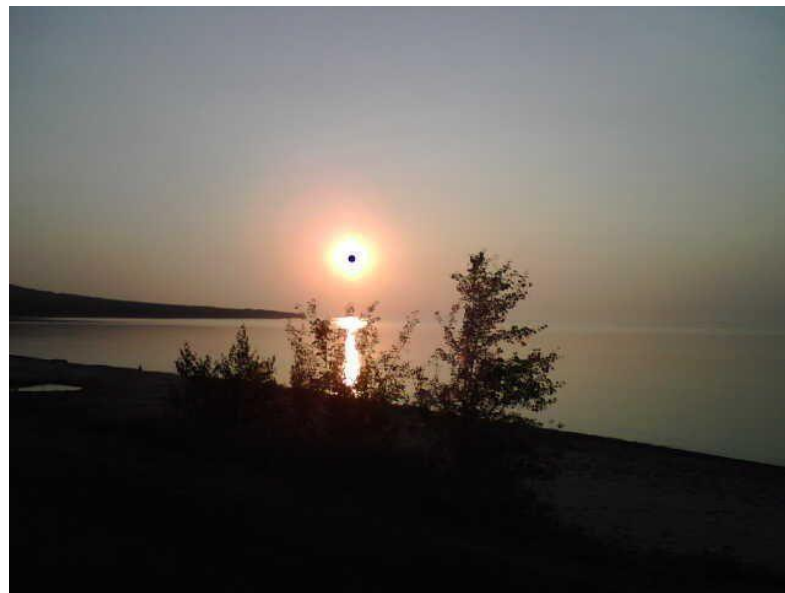
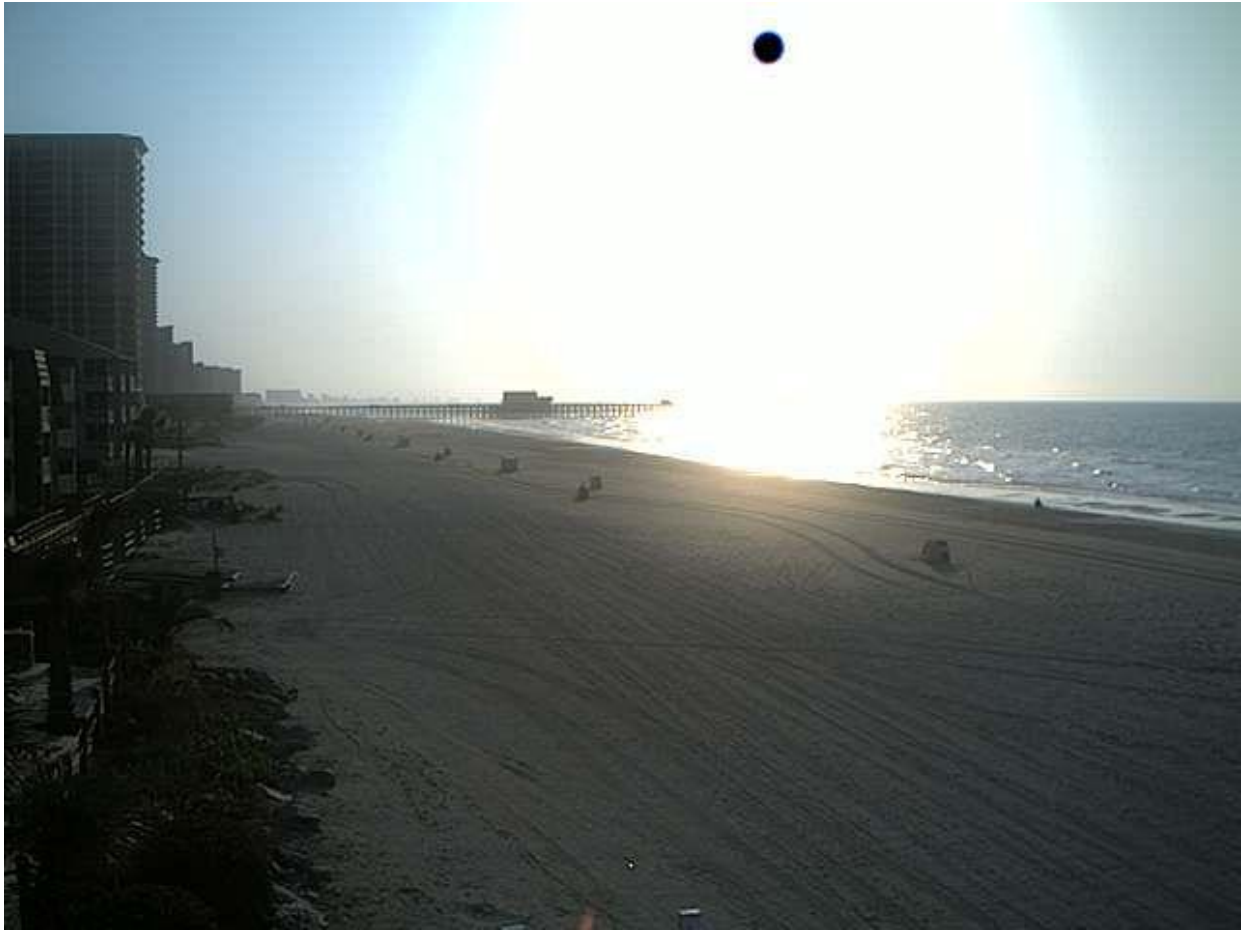
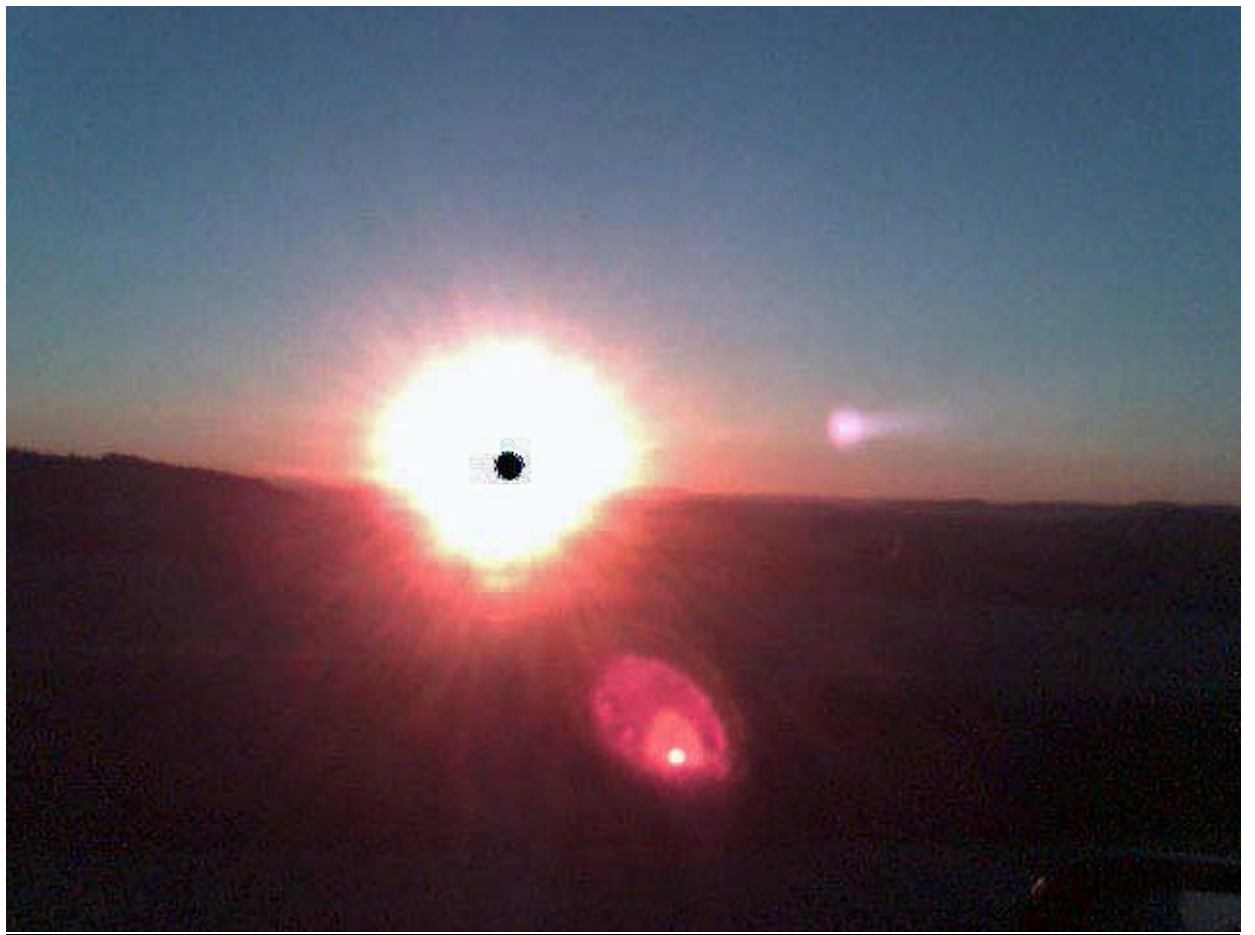
Dans ces conditions, on pourrait s'attendre à ce que l'image résultante se trouve uniformément saturée dans l'image du disque du soleil ou tout autre objet brillant de la scène. Toutefois, certains capteurs CMOS exposent en fait ces zones ultra-brillantes comme étant NOIRES, plutôt que saturées, comme le montrent ces exemples ci-dessous.
